Glaszuschläge - Gefahr beim Einsatz von Glas

von Sabine Mutke und Stefan Heeß

Mit Glasbruchzuschlägen in Betonstein und Terrazzo lassen sich besonders attraktive Farbeffekte erzielen. Allerdings birgt die Verarbeitung auch besonderes Schadenspotential. Lesen Sie, worauf Sie bei der Verarbeitung von Glaszuschlägen achten müssen.

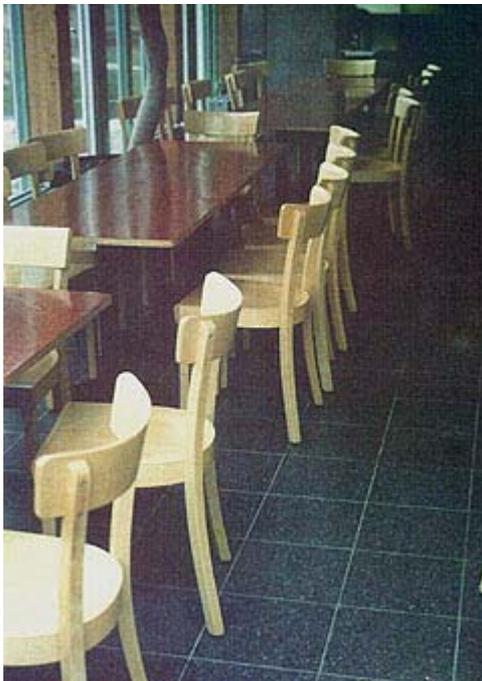
(Bild 1) Härtetest. In einer Cafeteria werden Betonwerksteinplatten mit feingeschliffener Glaszuschlagoberfläche stark belastet.

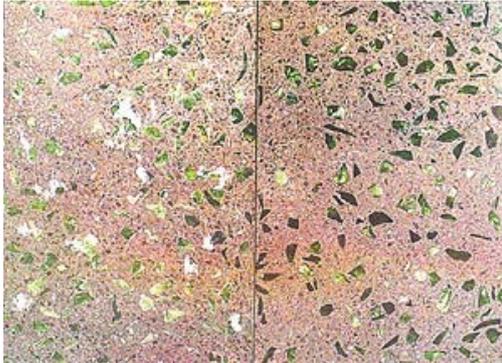
(Bild 4) Belastungsprobe. Vergleich einer Betonwerksteinplatte nach dreimonatiger Nebelkammerlagerung bei 40°C und 100 Prozent relativer Feuchte (links) mit einer bei Raumklima gelagerten Probe.

Ähnliches gilt für die Temperatur: Je höher sie ist, desto schneller läuft die Schadensreaktion ab. Das macht man sich bei der Prüfung von Glaszuschlägen im Betonwerkstein zunutze. Der Prüfkörper, zum Beispiel eine Betonwerksteinplatte mit Glaszuschlag, wird in einer Nebelkammer bei 40°C und 100 Prozent relativer Luftfeuchte gelagert. Diese Lagerungsbedingungen haben einen Zeitraffereffekt, und die Reaktion läuft beschleunigt ab. Bei besonders laugenempfindlichen Materialien zeigen sich bereits nach drei Monaten deutliche Schäden in Form von weißen Ausblühungen und Rissen. Außerdem kann bei starken mechanischen Beanspruchungen der Glaszuschlag bei ungünstigen Kornformen und großen Glasstücken beschädigt werden und ausbrechen.

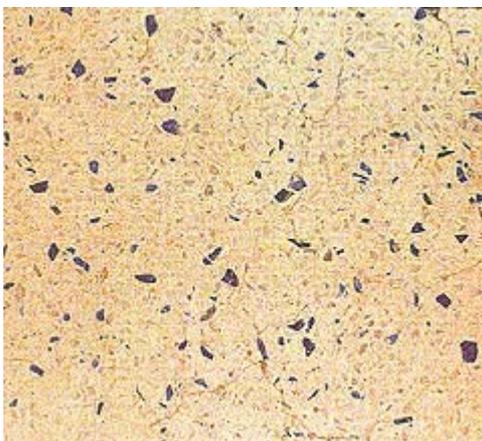
(Bild 5) Schadensfall. Auf der Oberfläche einer Betonwerksteinstufe haben sich Risse gebildet.

- Weiße Betonwerksteinplatten mit blauem Glaszuschlag wurden im Innenbereich in einer Treppenhauseanlage verlegt. Während der Nutzung bildeten sich allmählich netzförmige Risse aus. Da der Beton mit Kunststoffasern bewehrt war, traten trotz Rissbildung zunächst keine Abplatzungen an der Oberfläche auf. Aufgrund des bereits vorhersehbaren Schadens wurden die Stufen vorbeugend ausgetauscht. Es wäre nur eine Frage der Zeit gewesen, bis auch hier durch die mechanische Belastung unter Gebrauch Ausbrüche entstanden wären (Bild 5).

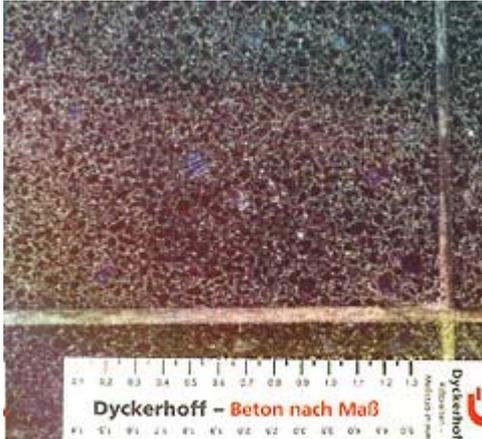
(Bild 6) Gelungene Mischung. Die Detailaufnahme der Betonwerksteinfläche in einer Cafeteria zeigt auch nach fünf Jahren keine Schäden.

- In einer Cafeteria wurden 1991/92 rund 130 m² schwarze Betonwerksteinplatten mit feingeschliffener Oberfläche verlegt, wobei in der Vorsatzschicht ein blauer, beschichteter Glaszuschlag (bis circa 15 mm) eingesetzt wurde. Trotz intensiver Nutzung und Reinigung zeigten sich auch nach fünfjähriger Nutzung keinerlei Ausbrüche an der Oberfläche (Bild 6).

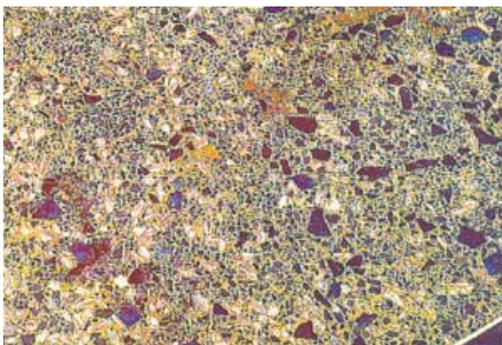
- In einem Schnellrestaurant wurde 1994 ein Terrazzoboden mit Glaszuschlag eingebaut. Der Terrazzo wurde in den verschiedenen Sitzbereichen in unterschiedlichen Farben und mit unterschiedlichen Zuschlägen ausgeführt. Im Anschlussbereich an die Glasfassade war er gelb eingefärbt und enthielt blaue, bis circa 30 mm große Glasstücke. Nach zwei Jahren intensiver Nutzung traten in diesem Bereich massive Abplatzungen an der Terrazzooberfläche auf, wobei die Zuschläge und die umgebende Betonmatrix herausbrachen. An einigen Stellen wurden diese Ausbrüche mit einer Spachtelmasse, die sich farblich deutlich vom Terrazzo abhebt, ausgebessert. Es ist anzumerken, dass in den Nachbarbereichen, in denen andere Glaszuschläge verwendet wurden, im gleichen Zeitraum keine Abplatzungen auftraten (Bild 7).

(Bild 7) Verspachtelt. Im Terrazzoboden eines Schnellrestaurants sind Ausbrüche und ausgebesserte Stellen erkennbar.

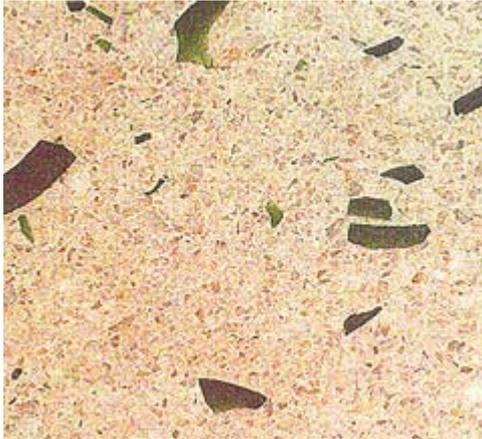
- 1995 wurden in einem Kaufhaus Betonwerksteinplatten mit feingeschliffener Oberfläche verlegt. In dem Belag wurden grüne Glaszuschläge verwendet. Auch in einem Kaufhaus muss der Boden regelmäßig gründlich gereinigt werden. Im vorliegenden Fall sind jedoch auch nach einer Nutzungsdauer von knapp zwei Jahren noch keine Schäden sichtbar (Bild 8).

(Bild 8) Kaufhausboden. Auch nach knapp zwei Jahren Nutzung sind auf der Oberfläche keine Schäden sichtbar.
